## **Haster – Sikkerhedsmeddelelse**

Produkt navn: Digitalt Diagnostisk Mobilt Røntgensystem GM85

Titel: Forstærkning af den bevægelige arm, der holder THU'en

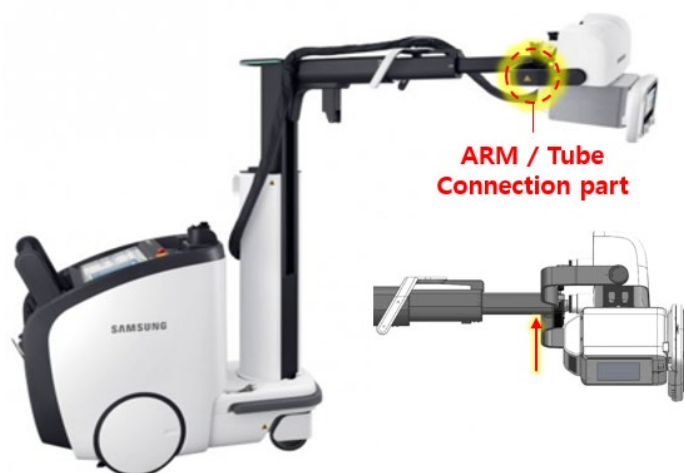
De fire (4) M5-bolte, der fastgør rørhovedenheden til enden af armen, kan løsne sig eller brække på grund af metaludmattelse. Dette kan føre til ustabilitet eller vakkende bevægelser i armen. I værste fald, hvor alle bolte svigter, kan rørhovedenheden løsne sig.

Samsung Electronics vil udføre korrigerende sikkerhedsforanstaltninger på alle berørte systemer, der er produceret mellem oktober 2016 og juli 2018. Den korrigerende handling er at forstærke armen med en højstyrkebolt for at eliminere risikoen for, at THU'en falder ned, og forhindre enhver potentiel risiko for skade. Samsungs serviceteknikere vil korrigere alle berørte systemer gratis og kontakte dig for at arrangere rettelsen.
