FSN 72800703_72800704

Rettelse vedr. medicinsk udstyr

Brilliance 6, Brilliance 10, Brilliance 16 & 16 Power, Brilliance 40, Brilliance 64

Gantryets frontdæksel falder ned

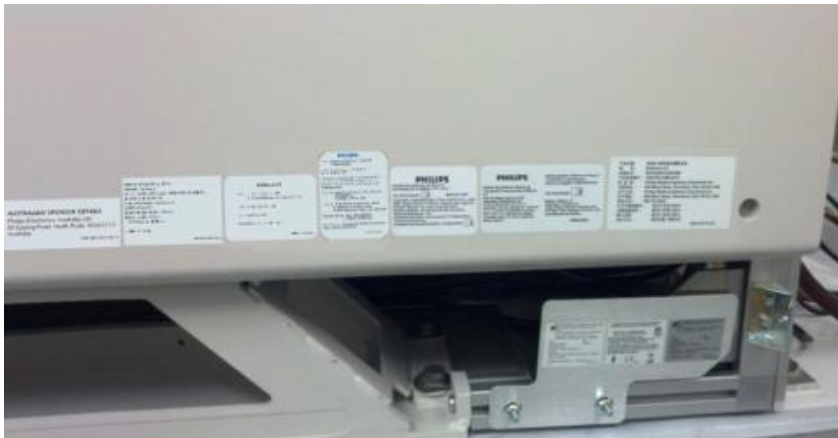
<p>SÅDAN IDENTIFICERER DU BERØRTE PRODUKTER</p>	<p>For at identificere, om dit system er berørt skal du se enhedens navn og modelnummer på bagsiden af konsollen i nederste højre hjørne som vist på billedet nedenfor:</p>
